# 亜鉛ウイスカが発生しない亜鉛メッキ処理 ゼロウイスカSめっき

## 富田螺子株式会社

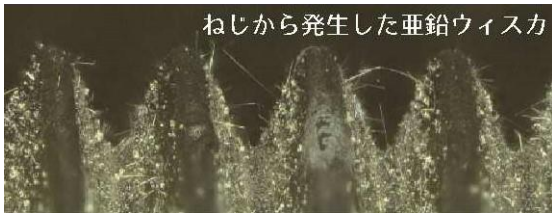
直径1~2μm、長さ10μm~数mmと非常に小さい

ねじから発生した亜鉛ウイスカ

めっき被膜から自然発生し成長するヒゲ状の単結晶です。主に、スズめっきや亜鉛メッキした製品に発生します。
